MNC 3

織針檢測器: 運用先進科技降低產出次級織物的百分比

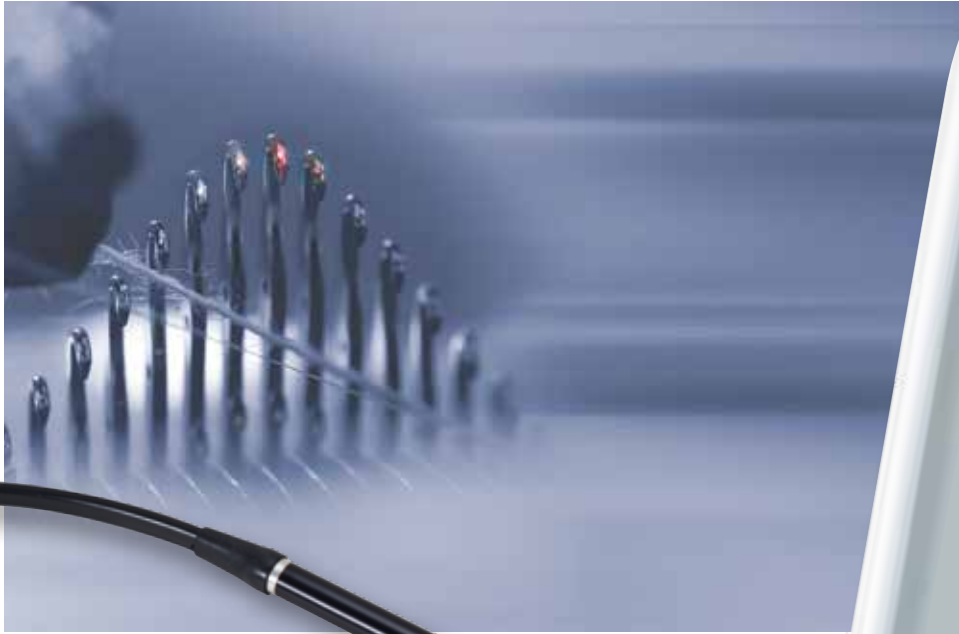
斷針頭和針鉤歪斜是不可避免的。因此持續的偵測壞針是織造的當務之急。MNC 3 - 織針檢測器持續地、有效地和可靠地偵測壞針。MNC 3 - 織針檢測器運用於單雙面平紋針織圓機、調線機、跳針花樣組織、提花針織圓機。光學織針傳感器以光速偵測到織針歪斜並引發停機掣動。

MNC 3 - 織針檢測器包含控制主機、織機周轉傳感器和最多兩條光學織針傳感器。控制主機有三種操作模式以應用於不同情況。控制主機可程控。織針狀態以光學織針傳感器監測。斷針頭和針鉤歪斜的織針位置顯示在控制主機。

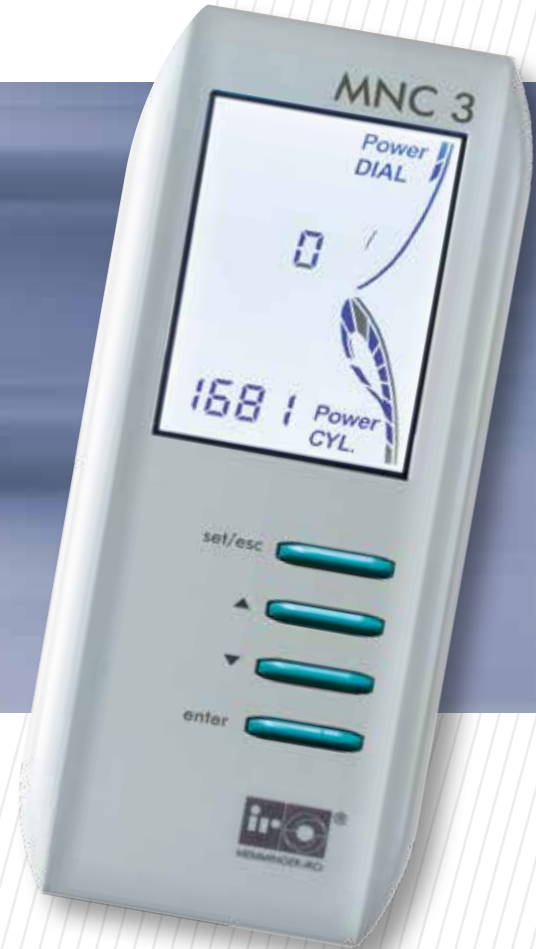
控制主機

輸入操作所需的所有參數。
斷針頭和針鉤歪斜的織針位置顯示在控制主機。
